# 改善箇所説明図

## 【不具合の内容】

## 【改善の内容】

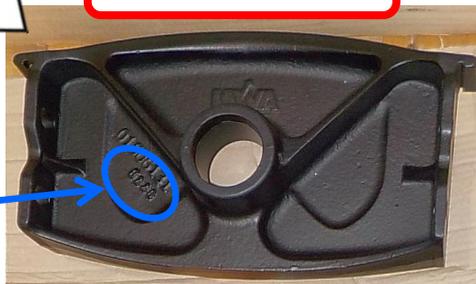
シャシブラケット

不具合発生箇所

不適合製造ロット番号  
B218  
B219

注1:   は、不適合製造ロット番号の点検箇所を示す。(左右、員数2ヶ)

注2:   は、交換部品を示す。

ダンプセミトレーラの油圧シリンダーにおいて、製造工程が不適切なため、誤ったシャシブラケットが取付けられているものがある。そのため、シャシブラケットが破損し、油圧シリンダーを使っても荷役が出来ないおそれがある。

全車両、当該部品のシャシブラケットの製造ロット番号を点検し、不適切な製造が行われたロット番号の場合には、シャシブラケットを対策品に交換する。

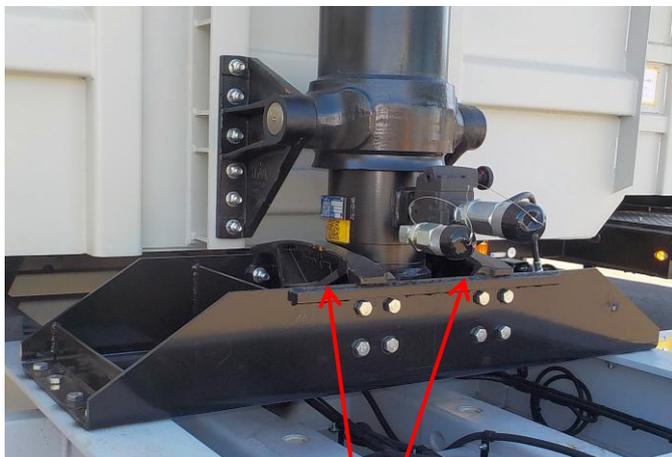
### 改善前

・耐久性に問題のある、不適正な製造が行われたロットがあることが判明。

- ・部品番号:01506131
- ・不適合製造ロット番号:B218及びB219
