# 改善箇所説明図

## 【不具合の内容】

## 【改善の内容】

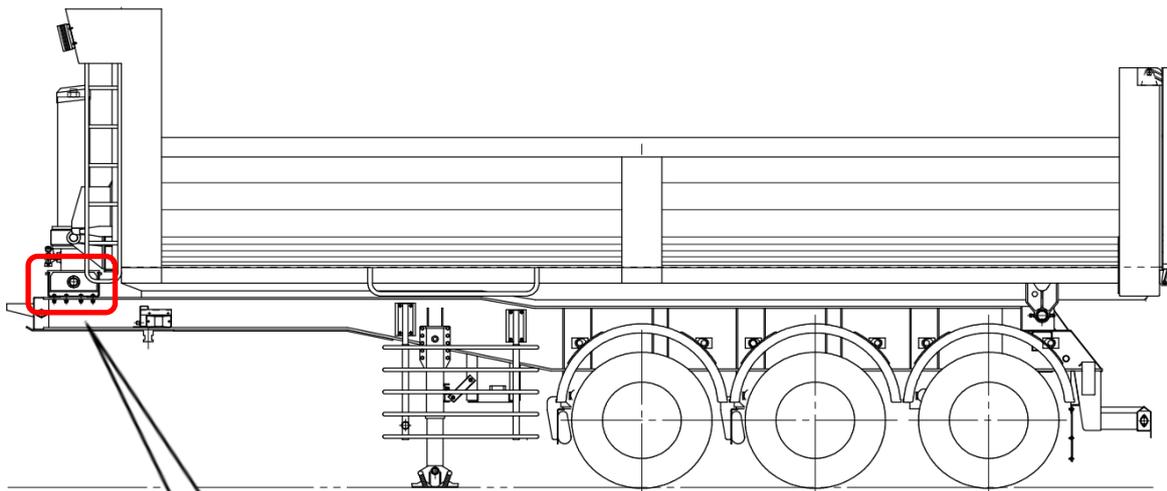
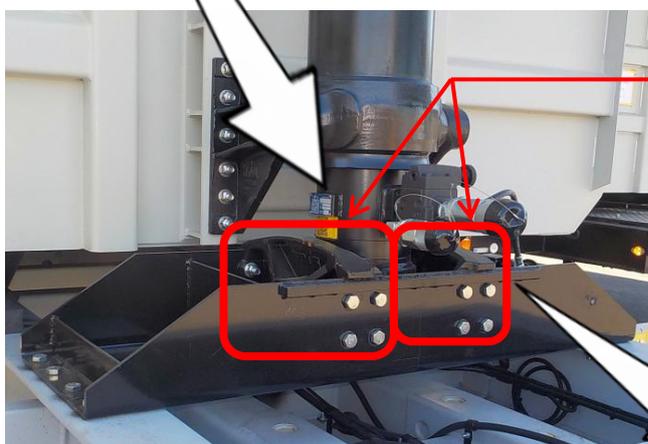
不具合発生箇所

シャシブラケット

不適合製造ロット番号  
B218  
B219

ダンプセミトレーラの油圧シリンダーにおいて、製造工程が不適切なため、誤ったシャシブラケットが取付けられているものがある。そのため、シャシブラケットが破損し、油圧シリンダーを使っても荷役が出来ないおそれがある。

全車両、当該部品のシャシブラケットの製造ロット番号を点検し、不適切な製造が行われたロット番号の場合には、シャシブラケットを対策品に交換する。
